Méthode de diagnostic à grande échelle de la vulnérabilité sismique des Monuments Historiques : Chapelles et églises baroques des hautes vallées de Savoie

THÈSE DE DOCTORAT
DE L'UNIVERSITÉ PARIS-SACLAY,
préparée à l'ÉCOLE NORMALE SUPÉRIEURE DE CACHAN

Méthode de diagnostic à grande échelle de la vulnérabilité sismique des
Monuments Historiques
Chapelles et églises baroques des hautes vallées de Savoie

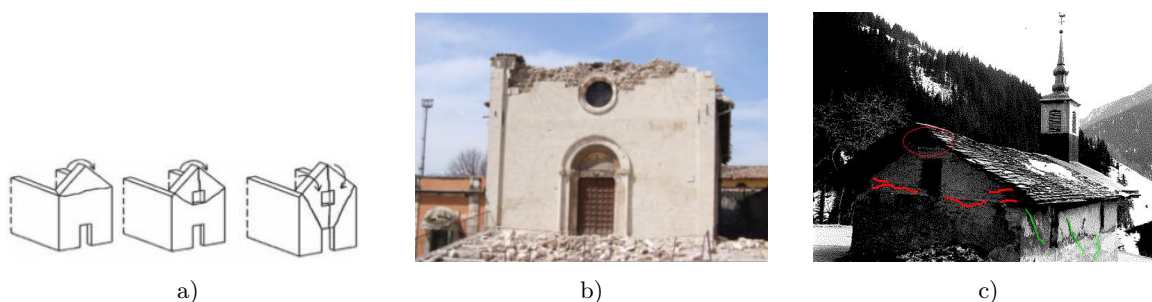
Fig. I.16 Déversement du tympan. a) Mécanismes de pliage, (Papa et Pasquale, 2013). b) Effondrement complet, San Vito, L'Aquila. c) Fissures horizontales dans le chevet*, Boudin, Arèche, Archives du STAP.

Se forment alors une fissure verticale entre l'ouverture et le haut du tympan et deux fissures obliques jusqu'aux angles.

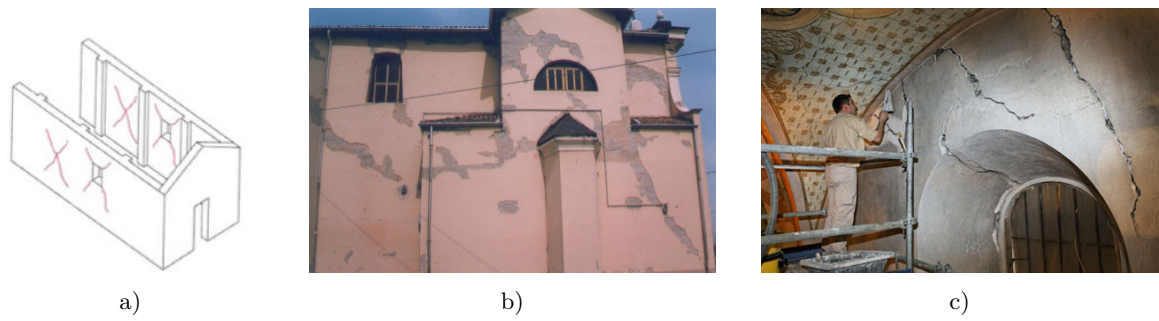
Fig. I.20 Cisaillement des murs. a) Mécanismes, (Papa et Pasquale, 2013). b) Fissuration de l'église San Michele Archangelo, Bagnolo. c) Fissuration du transept avant les travaux de restauration, ND de l'Assomption, Cordon.

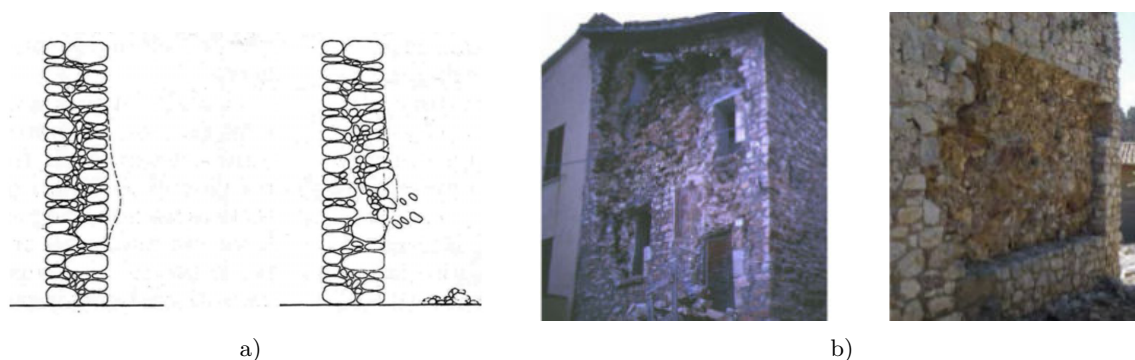
Fig. I.28 Endommagement de murs multi-couches : effeuillage et expulsion de matériaux. a) Mécanisme (Binda *et al.*, 2006). b) Exemples de dommages (Modena *et al.*, 2011).

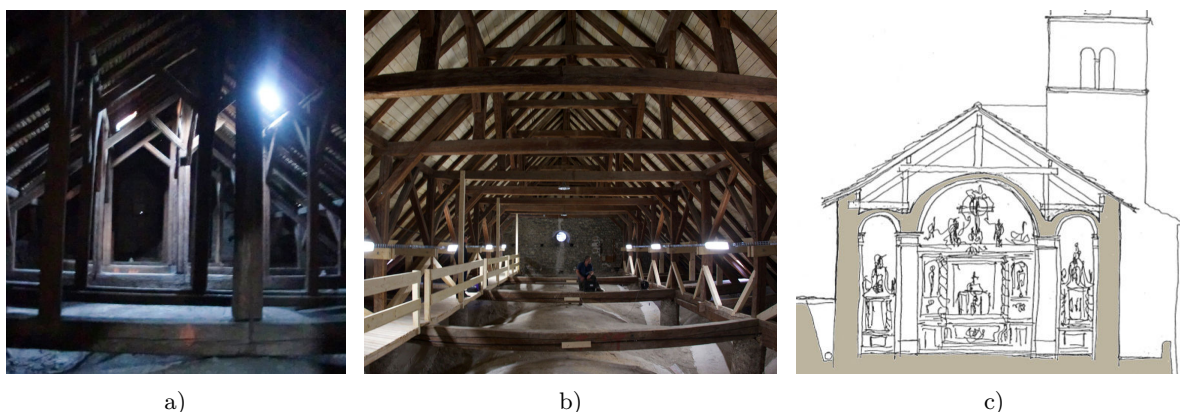
Fig. II.15 Charpentes à poteaux. a) Saint-Grat, Conflans, Albertville : gitte sans support intermédiaire. b) Saint-Gervais Saint-Prottais Saint-Gervais-las-Bains : gitte reposant sur les piliers de la nef, poteau du milieu tronqué par deux faux-entraits. c) Saint-Pierre, Villard-sur-Doron : adaptation pour passer la voûte de la nef.

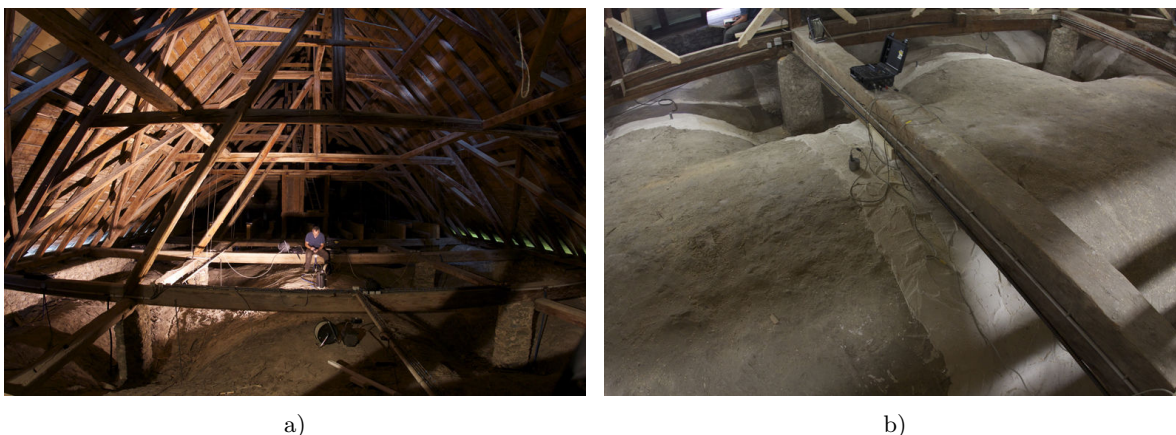
Fig. IV.9 Vélocimètre et numériseur en place sous la charpente de l'église St Gervais-St Protais. a) Numériseur au centre et capteurs de part et d'autre de la nef, sur les murs gouttereaux. b) Numériseur sur la charpente, capteur posé sur l'extrados d'une voûte de la nef centrale
